## Projektpraktikum 4PG

BMW e46 320td Compact M47, Km: 267021  
Erstmalige Zulassung: 2002 (110 KW/150PS)  
WBAAT71030FR69675

### Fahrzeugübergabe am 17.09.2024

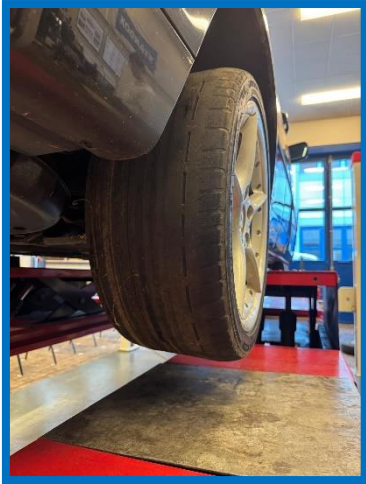
Reifen hinten rechts Fernaufnahme

- 2x Reifen komplett abgefahren (Vorne: Reifen: 225/40R18, Felge: 8Jx18, Hinten: Reifen: 255/35R16, Felgen: 7Jx18)
- Starterbatterie entladen (80Ah 700A 12V)
- Ladeluftschläuche und Schellen beschädigt
- Alle Unterdruckschläuche gerissen
- Wasserkühler Deformiert und undicht

- Reifen hinten und vorne ersetzt und gewuchtet
- Alter Reifen vorne: 225/40 R18, Neuer Reife vorne: 225/40 R18
- Alter Reifen hinten: 255/35 R18, Neuer Reifen hinten: 235/40 R18

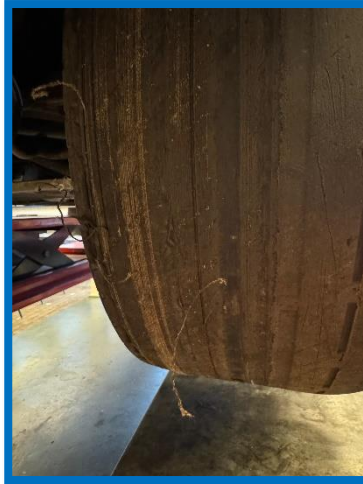
Reifen hinten rechts Nahaufnahme

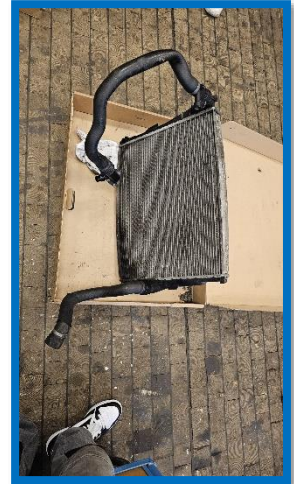
Deformierter Kühler

- Drosselklappe ausgebaut, zerlegt und gereinigt
- Kühlmittel abgelassen
- Starterbatterie ersetzt
- Diverse Schläuche vom Ladeluftkühler und Kühler ersetzt
- Kühler vorne ersetzt
- Motorblock Kühlmittelflansch ersetzt
- Kühlsystem geschlossen und Kühlmittel aufgefüllt
- Spiegel rechts außen ersetzt
- Alle Motorabdeckungen gereinigt
- Ansaugbrücke ausgebaut

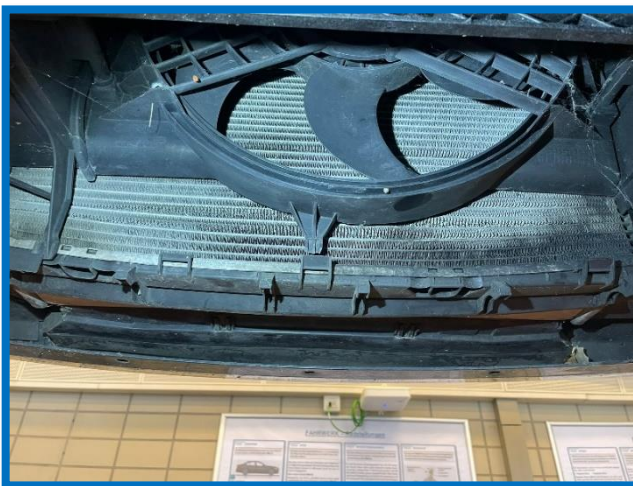
Deformierter Kühler

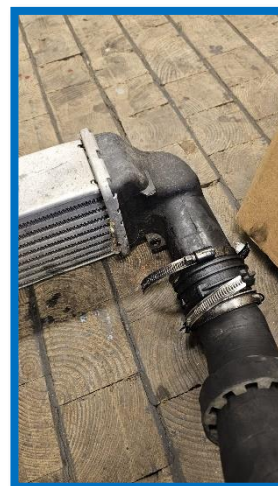
Ladeluftkühler undicht

- Übersicht vom Projekt mit dem ARBÖ
- Fehlerspeicher ausgelesen
- Ladeluftkühler ersetzt
- Alle Unterdruckschläuche/Unterdruckleitungen ersetzt
- Ansaugbrücke gereinigt

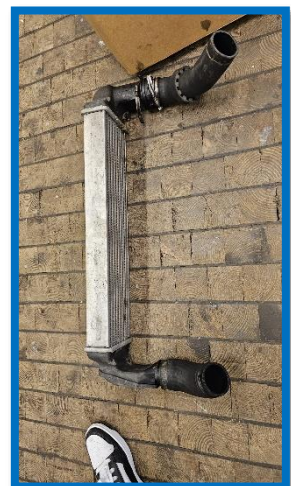
Ladeluftkühler undicht

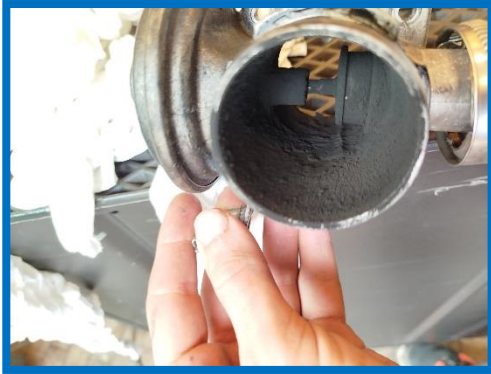
*Drosselklappe vor der Reinigung*

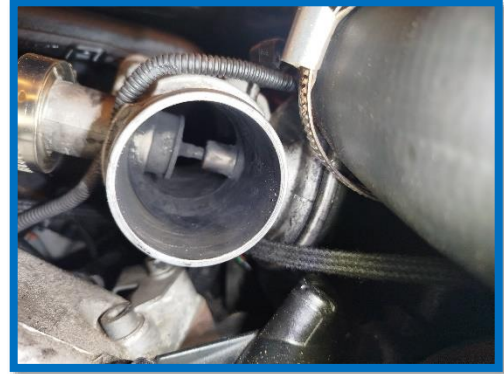
*Drosselklappe nach der Reinigung*

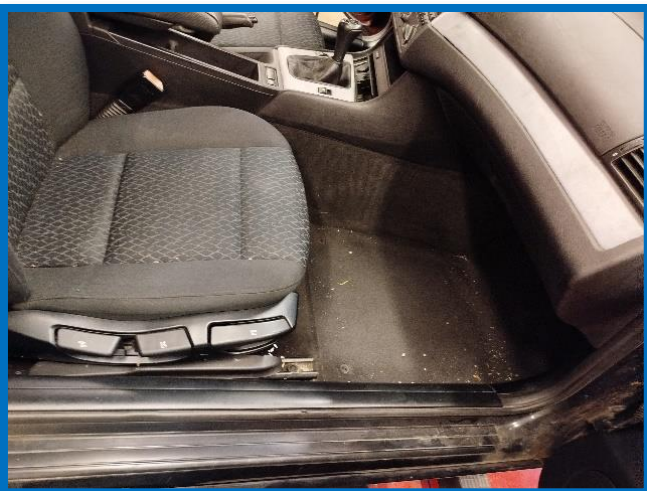
*Beifahrerseite vor der Reinigung*

- Innenraum gereinigt
- Türverkleidung instandgesetzt und eingebaut
- Luftfiltergehäuse eingebaut
- Motorabdeckung eingebaut
- Motorraum/Motor gereinigt
- Innenraum Beifahrerseite vorne und hinten gereinigt

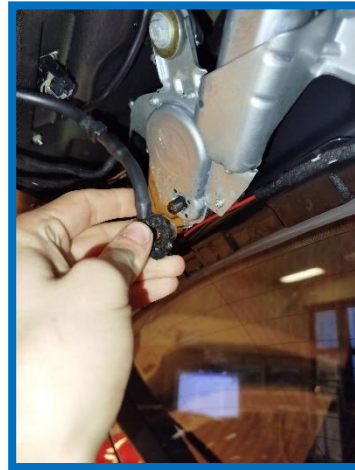
Defekt am Wischermotor

- Heckscheibenwaschanlage im Wischermotor undicht -> Stilllegung der Heckwaschanlage
- Servicearbeiten durchgeführt

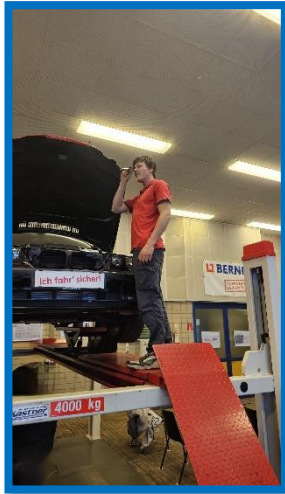
*Gefrierpunkt vom  
Kühlmittel gemessen*

- Kühlmittel mit dem Refraktometer gemessen (-30°C Gefriertemperatur)
- Fahrzeugunterboden gereinigt
- Fahrzeuginnenraum gereinigt
