## Projektpraktikum 4PG

BMW e46 320td Compact M47, Km: 267021  
Erstmalige Zulassung: 2002 (110 KW/150PS)  
WBAAT71030FR69675

### Fahrzeugübergabe am 17.09.2024

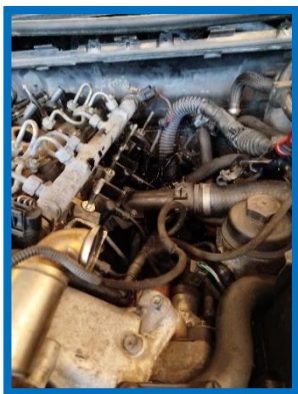
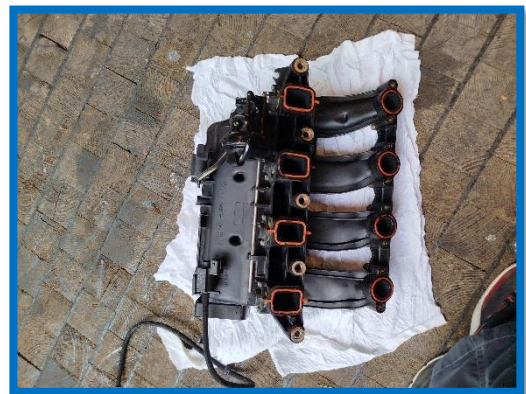
*Ausgebaute Ansaugbrücke*

- Drosselklappe ausgebaut, zerlegt und gereinigt
- Kühlmittel abgelassen
- Starterbatterie ersetzt
- Diverse Schläuche vom Ladeluftkühler und Kühler ersetzt
- Kühler vorne ersetzt
- Motorblock Kühlmittelflansch ersetzt
- Kühlsystem geschlossen und Kühlmittel aufgefüllt
- Spiegel rechts außen ersetzt
- Alle Motorabdeckungen gereinigt
- Ansaugbrücke ausgebaut

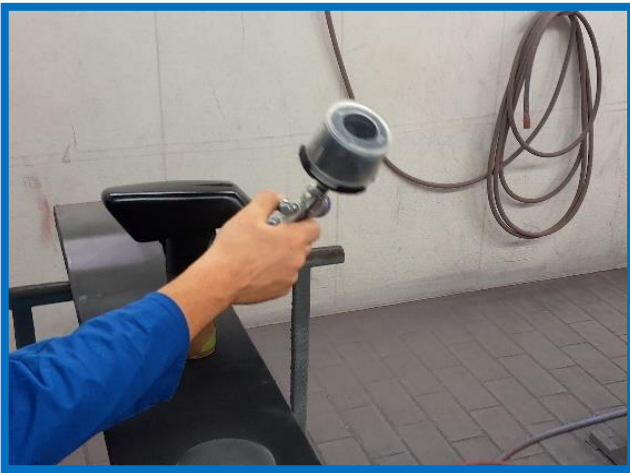
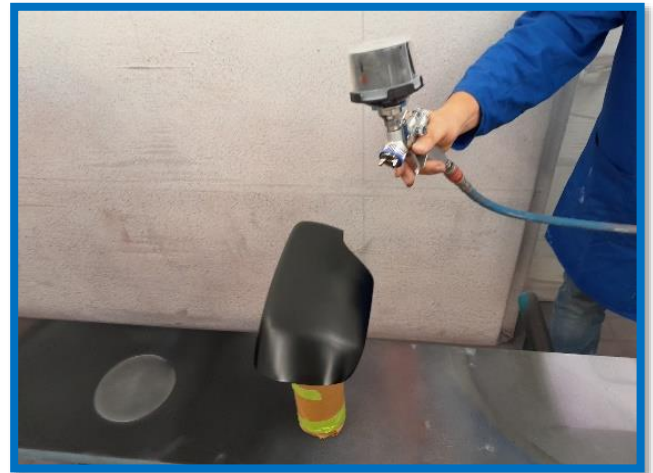
*Spiegelkappe lackiert*

Spiegelkappe rechts lackiert und ersetzt

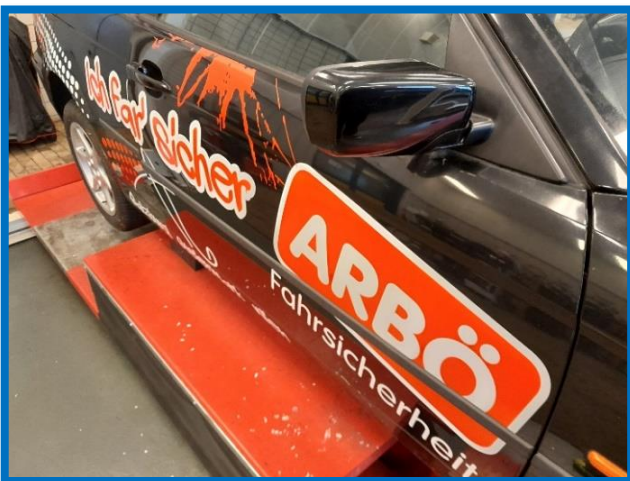
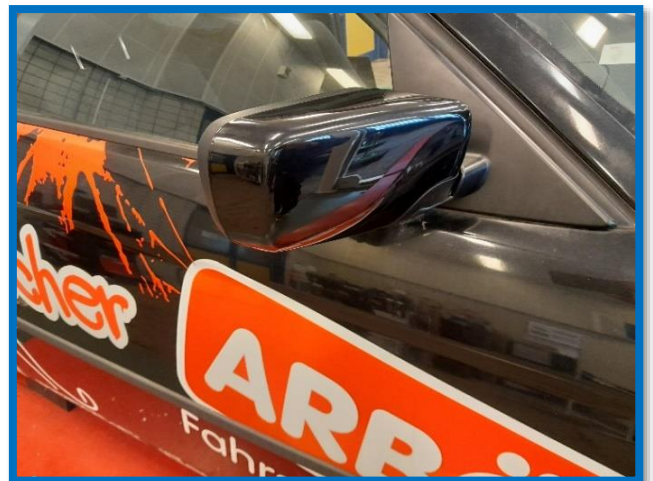
*Lackierte Spiegelkappe montiert*

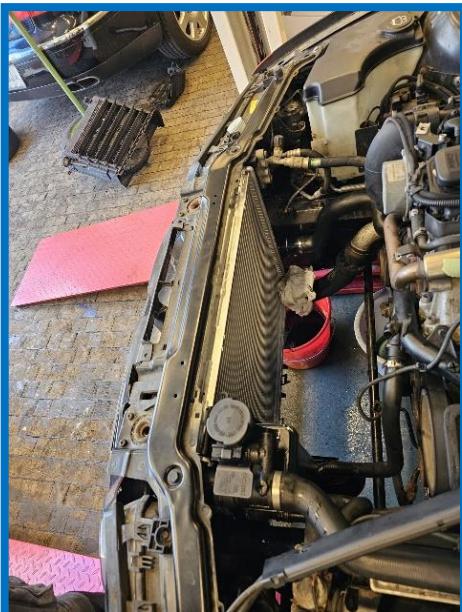
Lüfter ausgebaut

- Übersicht vom Projekt mit dem ARBÖ
- Fehlerspeicher ausgelesen
- Ladeluftkühler ersetzt
- Alle Unterdruckschläuche/Unterdruckleitungen ersetzt
- Ansaugbrücke gereinigt

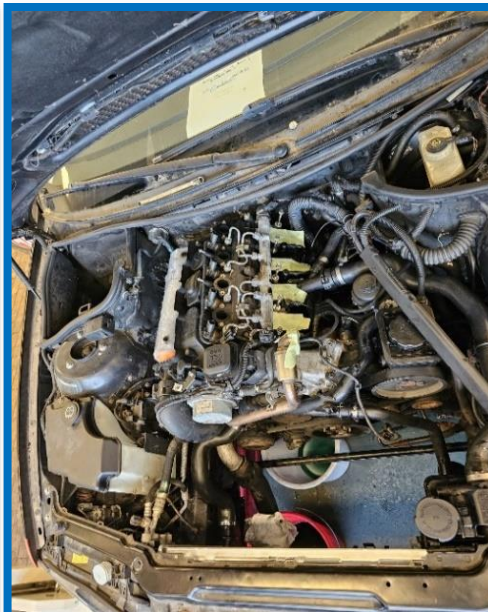
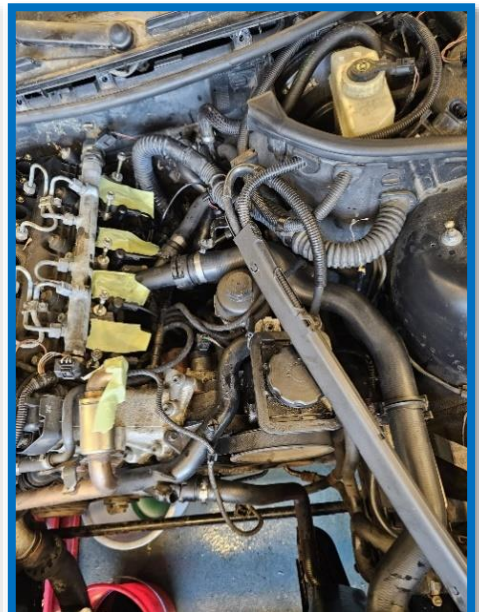
Motorraum mit ausgebaute Ansaugbrücke

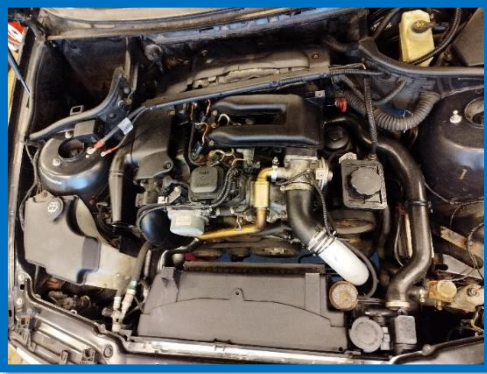
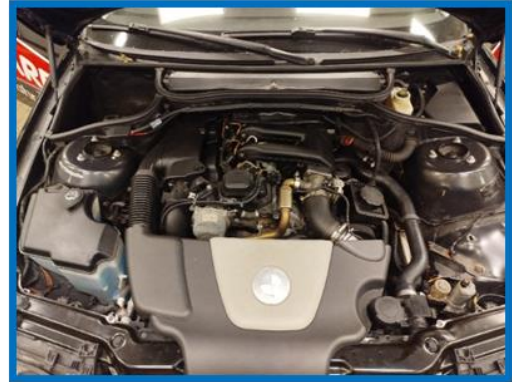
*Gereinigter Motorraum*

- Innenraum gereinigt
- Türverkleidung instandgesetzt und eingebaut
- Luftfiltergehäuse eingebaut
- Motorabdeckung eingebaut
- Motorraum/Motor gereinigt
- Innenraum Beifahrerseite vorne und hinten gereinigt

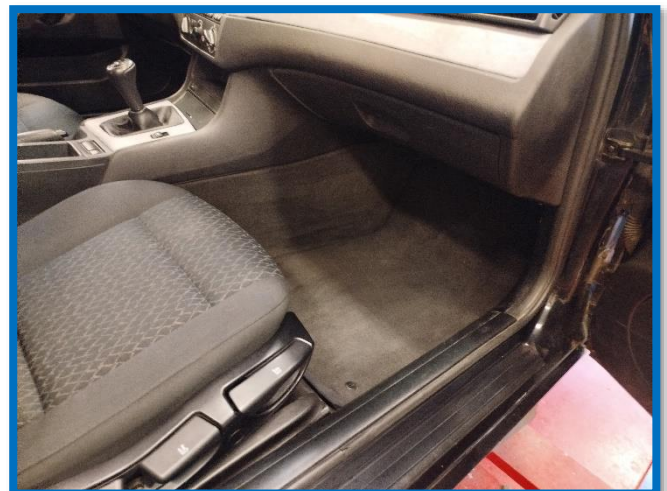
*Beifahrerseite nach der Reinigung*

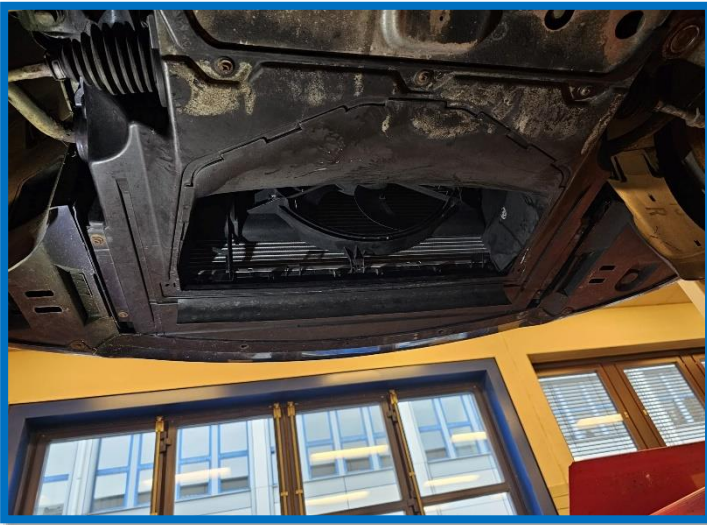
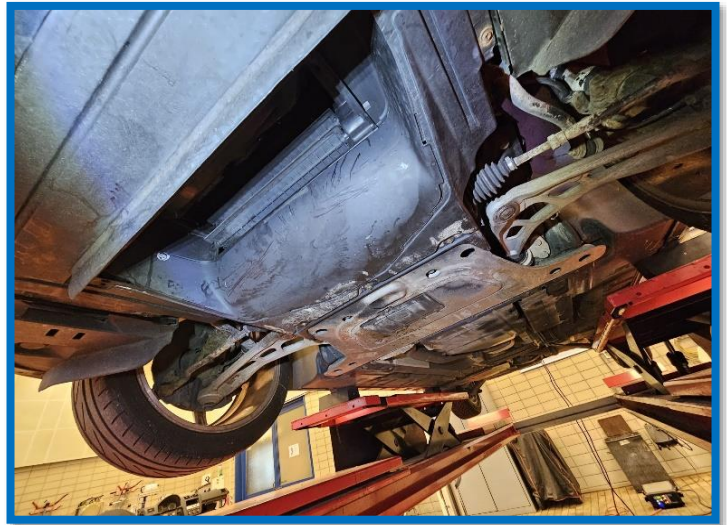
Fahrzeugunterboden

- Fahrzeug gereinigt
- Motorsteuergerät ausgelesen (Fahrzeugsystemdiagnose)
- Viskolüfter eingebaut
- Räder runtergenommen und Bremsflüssigkeit ersetzt und entlüftet

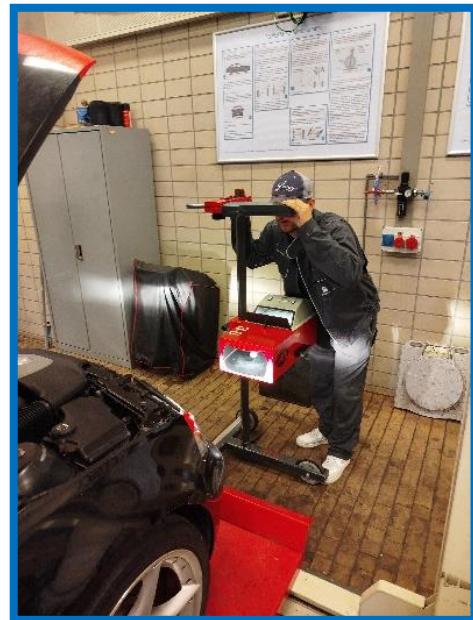
*Prüfen und Einstellen der Scheinwerfer*

- Fahrzeugreinigung
- Scheinwerfer überprüft
- Leuchtbild kontrolliert und eingestellt

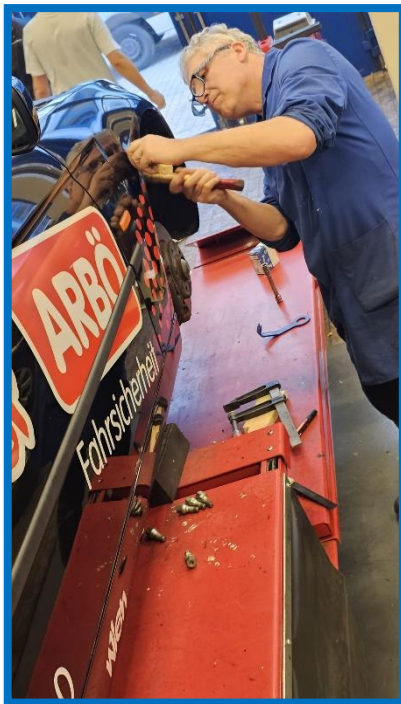
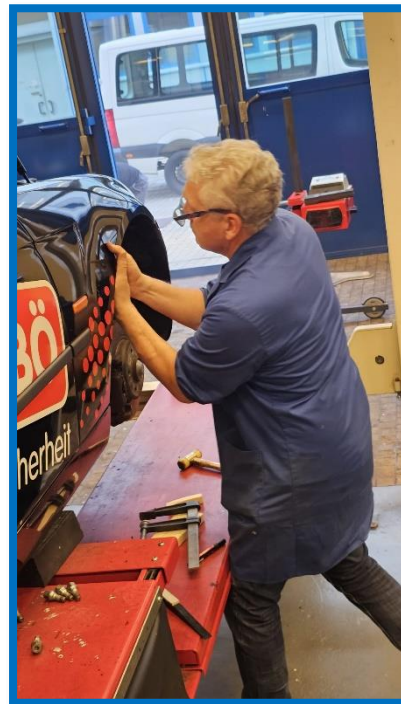
Ausrichtung vom Kotflügel

- Kotflügel rechts ausgerichtet ohne Beeinträchtigung der Lackierung
- Auto außen gereinigt
- Radhausschale gereinigt

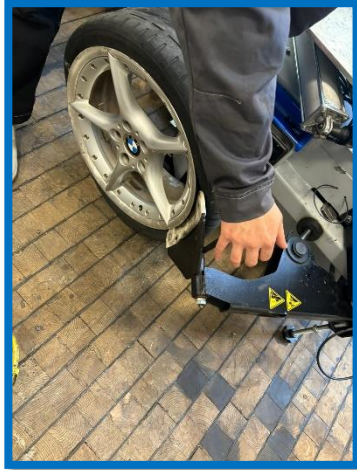
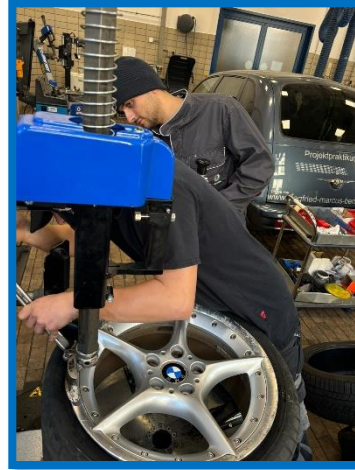
*Abmontieren des Reifens*

- Reifen hinten und vorne ersetzt und gewuchtet
- Alter Reifen vorne: 225/40 R18, Neuer Reife vorne: 225/40 R18
- Alter Reifen hinten: 255/35 R18, Neuer Reifen hinten: 235/40 R18

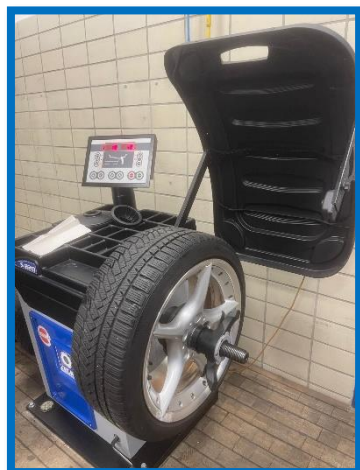
*Räder wuchten*

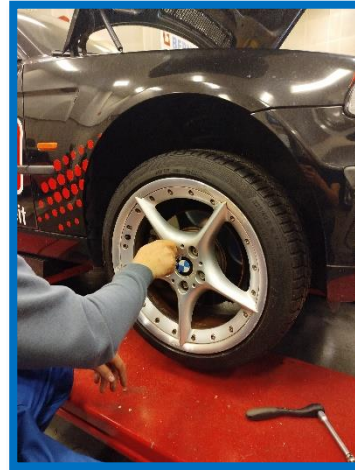
*Aufsetzen der Räder auf das Fahrzeug*

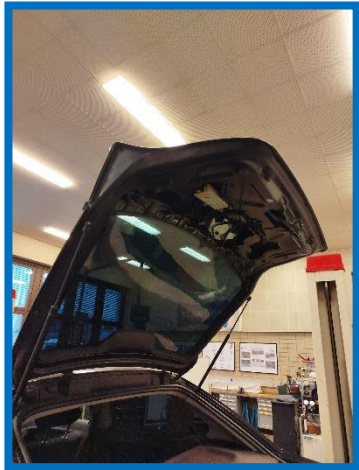
Übersicht Heckklappe

- Heckscheibenwaschanlage im Wischermotor undicht -> Stilllegung der Heckwaschanlage
- Servicearbeiten durchgeführt

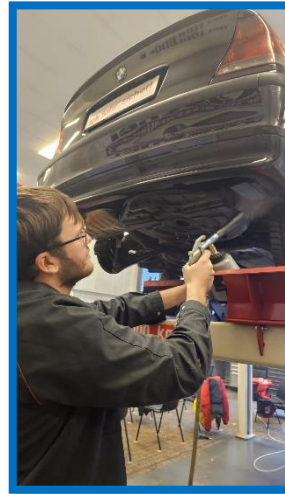
*Fahrzeugunterboden  
gereinigt*

- Kühlmittel mit dem Refraktometer gemessen (-30°C Gefriertemperatur)
- Fahrzeugunterboden gereinigt
- Fahrzeuginnenraum gereinigt

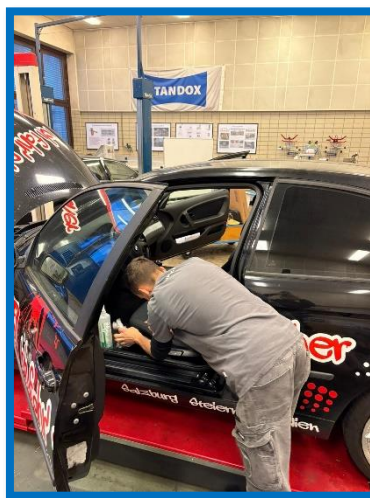
*Fahrzeuginnenreinigung  
durchgeführt*
